COMPORTAMIENTO DEL BLOQUE DOS DEL EDIFICIO POSTGRADO DE LA UNIVERSIDAD LAICA ELOY ALFARO DE MANABÍ AFECTADA POR EL TERREMOTO DE 2016

Behavior of the second block of the Postgrado Building of the “Laica Eloy Alfaro de Manabí” University affected by the Earthquake of 2016

Palabras claves: Bloque Estructural II de Post Grado. Terremoto del 16 de Abril de 2016.

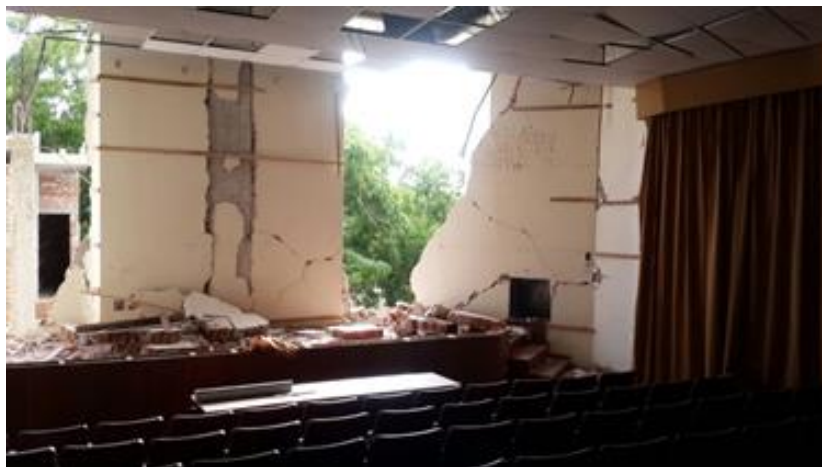
El mayor daño en la mampostería se tiene en el Auditorio, debido a que son paredes demasiado altas (alrededor de 5 m) fueron construidas sin elementos confinantes, se debió colocar una vigueta a los 2.50 m; esto no se lo hizo y por lo tanto colapsó las paredes ya que se tiene una gran área sin elementos confinantes. En la figura 3 se presentan dos fotografías de la zona de mayor daño del Bloque 2, la superior es una vista interna y la inferior una vista externa. En la figura 4 se observa el daño registrado en la pared de ingreso al Auditorio y a la derecha se observa la caída de los plafones.

Figura 3 Daño extensivo en paredes de Auditorio;

a) Vista Interior de pared con mayor daño;

Se realizó el análisis sísmico de la estructura considerando el espectro obtenido en la ciudad de Manta, del terremoto del 16 de abril de 2016, que tuvo una magnitud de 7.8. Este espectro presenta ordenadas más altas que el espectro que reporta la Norma Ecuatoriana de la Construcción NEC-15. Se realizó considerando mampostería pesada y con mampostería liviana; con que se recomienda se haga la reconstrucción de las paredes que tuvieron daño.

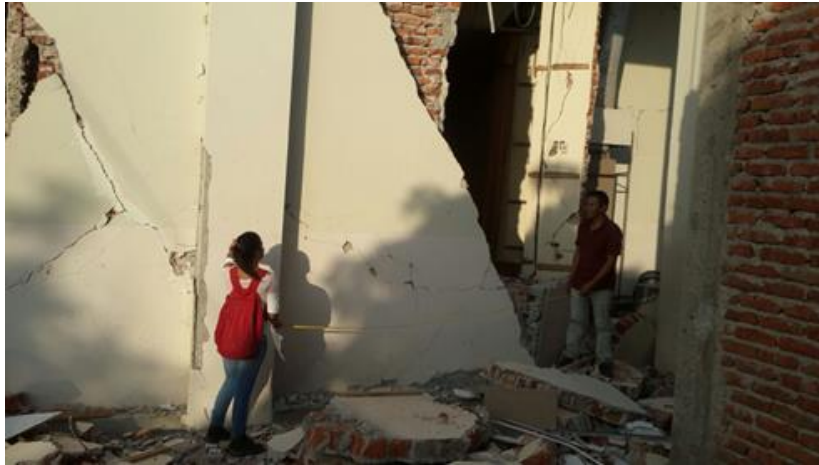
b) Vista exterior de la misma pared

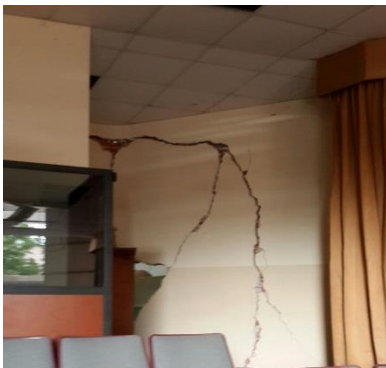
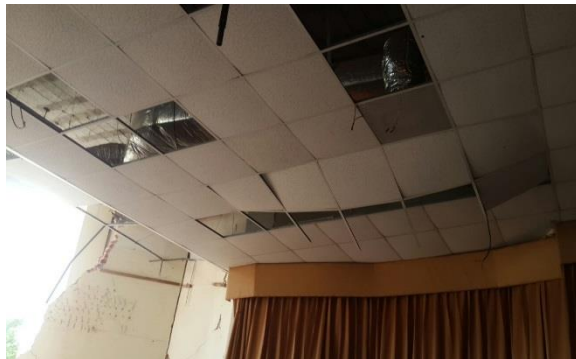
En los pisos superiores existe daño moderado en la mampostería. **Pero es importante destacar que no existe daño en los elementos estructurales, llámense estos: vigas, columnas, losa.**

Figura 4 Rajaduras en pared considerable y caída de plafones.

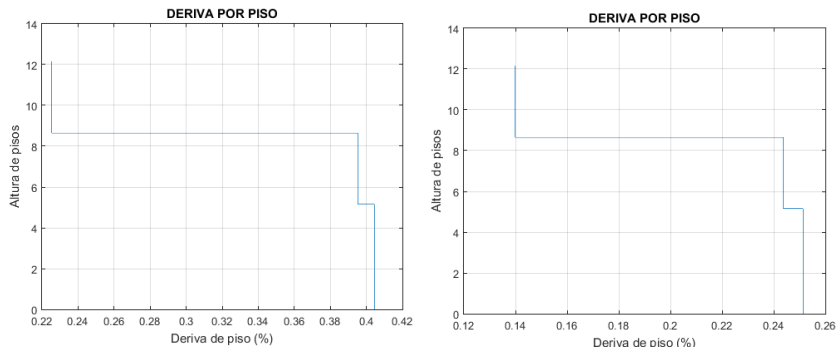
Con derivas de piso inelásticas mayores a 0.1% se presenta daño en la mampostería (Filiatrault, 2015). Con las derivas de piso encontradas de 0.40, se tiene daño en la mampostería, si este fue tan severo se debe a la falta de elementos confinantes como columnetas y viguetas. No se puede pensar en tener grandes áreas de mampostería sin elementos confinantes. Vielma (2014), FEMA (306) NEHRP (2009)

a) b)
Figura 8 Derivas de piso considerando paredes pesadas: a) Sentido Longitudinal; b) Sentido Transversal.

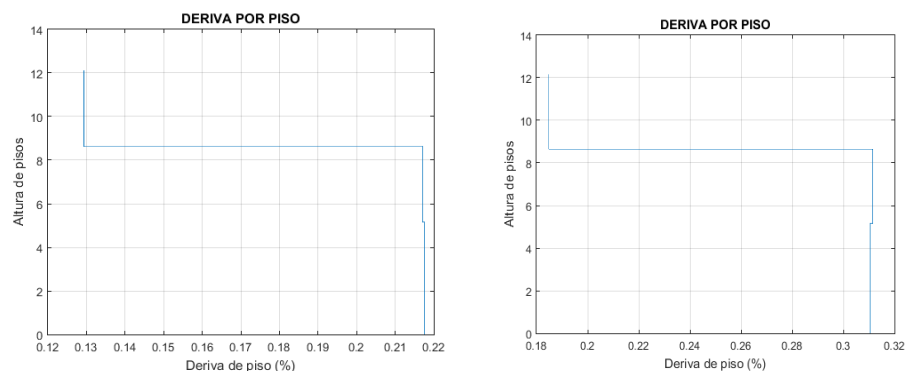
Si se comparan los resultados de las tablas 4 y 5; y las figuras 9 y 10, se concluye que **al cambiar de paredes de pesadas a livianas se mejora notablemente el comportamiento sísmico de la estructura.** Aguiar *et al.* (2016).

Figura 10 Derivas de piso considerando paredes livianas: a) Sentido Longitudinal; b) Sentido Transversal.

Si se reconstruye con paredes livianas y flexibles como es el caso del Gypsum, la deriva de piso disminuye a 0.31%. El Gypsum tiene mejor

comportamiento que las paredes de Bloque o Ladrillo, de tal manera que a lo mucho existirá daño leve.
